# 山腹崩壊が原因で発生した風化花崗岩(マサ)の地すべり対策事例

地質基礎工業(株) 郡山支店 黒森伸夫

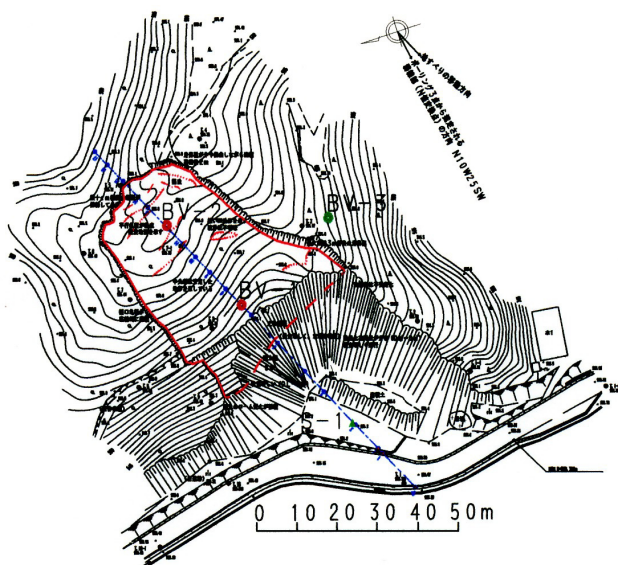
図-1 平面図

道路に面したある斜面では、高さ約30m、幅約60mにわたって山腹崩壊が慢性的に発生していたが、度重なる崩壊の末にその後背部(尾根頂部)において、延長約50m、幅約40mの規模で地すべりが発生した。(図-1)

地すべりの形態は、水平方向の開きを伴う亀裂が多く発生し、土塊が幾つにも分断されている特徴から、平面的なすべり面形状を予想した。

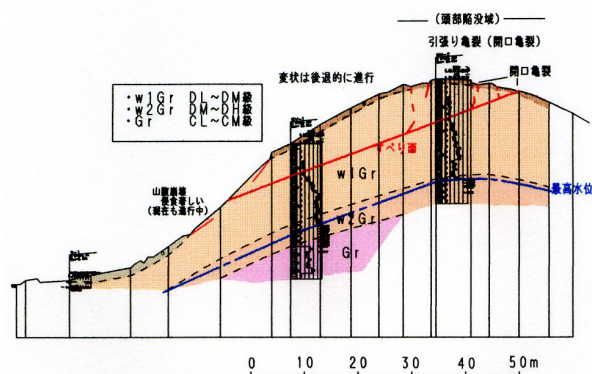
図-2 地質断面図

調査結果、ボーリングコアではすべり面は判然としなかったが、パイプ歪計観測による断続的な変動から、すべり面はDL級マサのコア脱落部分とN値の変換点(概ね10を境)に相当することが判明した。(図-2)

地下水位は常時すべり面以深のマサと新鮮岩の境付近に賦存しており、一般的な地すべりでみられるような地下水位が原因で発生するようなすべりとは考えにくい。

地すべり発生要因は、粘土脈や鏡肌が潜在的に派生していたことを素因とし、山腹崩壊の繰り返しと経時的な侵食の進行に伴う末端土塊の除去が誘因と考えられた。

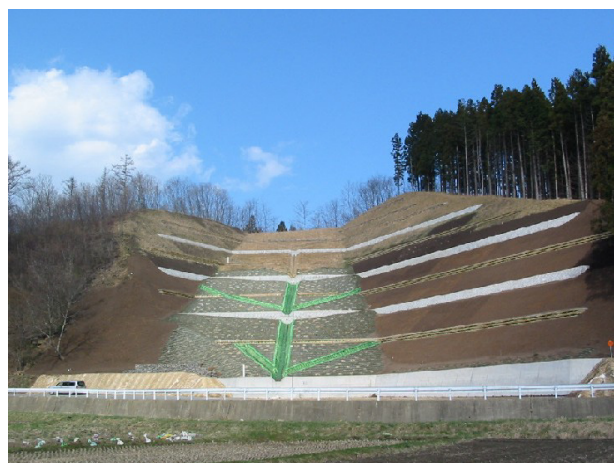
写真-1 完成写真

切土施工中、すり付け斜面において幅約13m、延長約10mの規模で粘土脈に沿ったせり出しを生じた。移動土塊が約2m 前後と小規模であったため、補強土工(ロックボルト)で対処した。

また、同一斜面では豪雨に際してパイピングを生じ、小規模なはらみとせり出しを生じた。粘土脈にはスメクタイトやその混合層粘土鉱物が含まれており、膨潤性を有する性状から浸透水の影響で粘土脈が強度低下を起こした可能性が考えられた。対策は移動土塊が約1m 前後と薄かったため、蛇かご敷設と盛替工により対応した。

その後は、地盤伸縮計による動態観測を継続しながら無事に施工を完了したが、こうした変状が小規模で収まった要因としては、粘土脈の錯綜により土塊が小規模に分断されやすかったこと、排土工により土塊のほとんどを除去していたことが主な要因と考えられる。
